DENİZ GÜVENLİĞİ VE KRİZ RAPORU

# Kıbrıs Gemi Faciası ve [Çözüm Planı](#)

Girne - Taşucu hattında yaşanan deniz kazasının ayrıntılı kök neden analizi, arama-kurtarma operasyonları ve Akdeniz'de sefer emniyetini yeniden sağlayacak eylem planı.

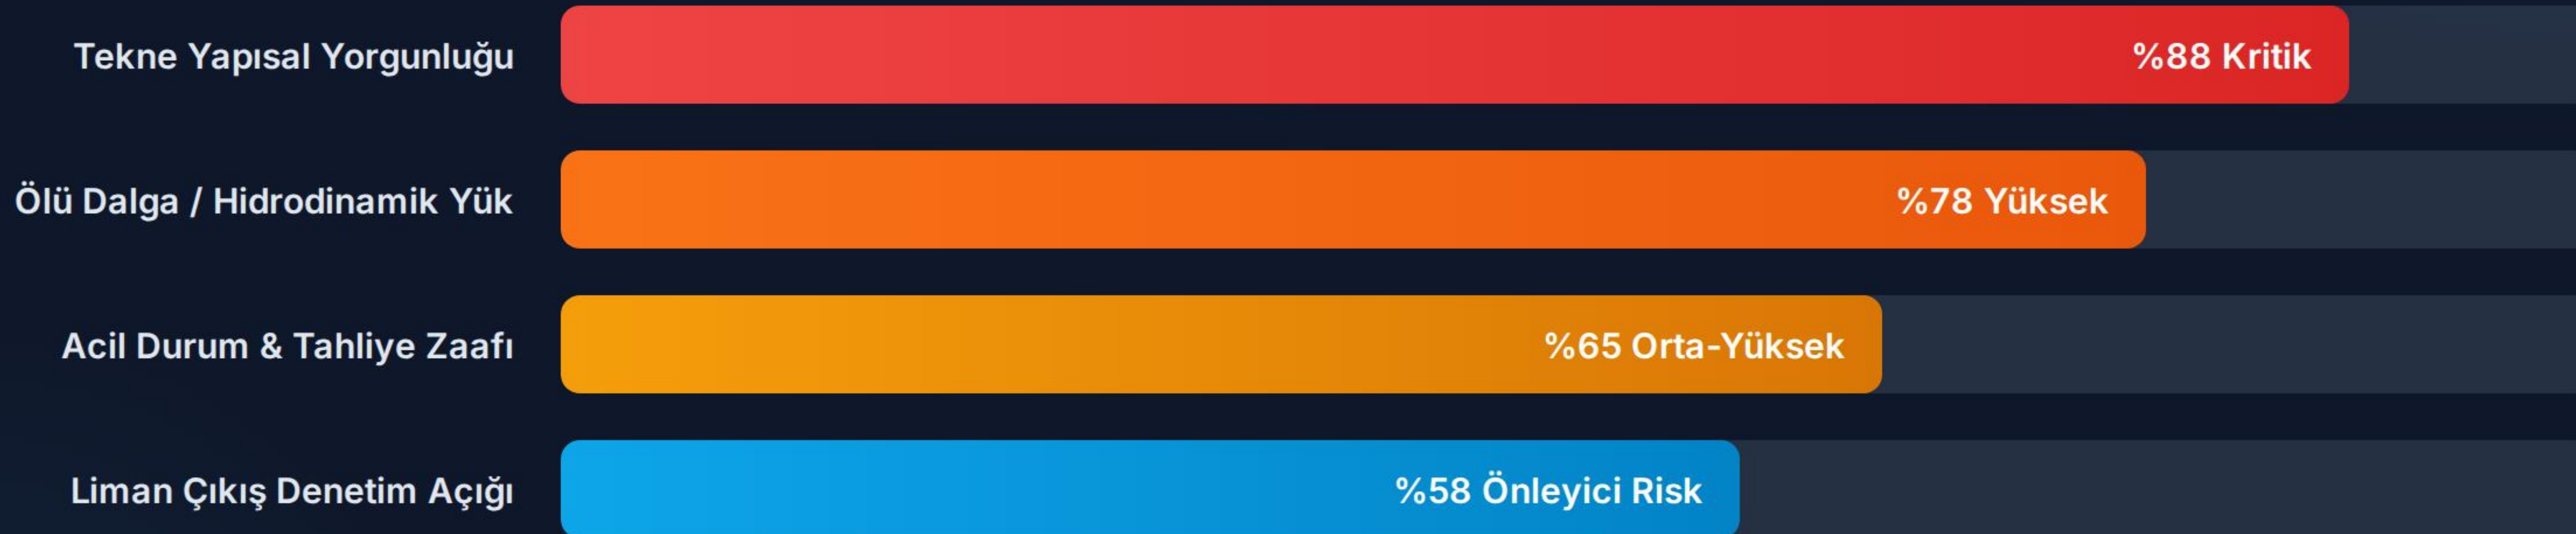
Bilirkişi ön değerlendirmeleri, teknenin yapısal deformasyonu ile sert dalga dinamiklerinin birleşmesinin batmayı doğrudan tetiklediğini göstermektedir.
