DENİZ GÜVENLİĞİ VE KRİZ RAPORU

# Kıbrıs Gemi Faciası ve [Çözüm Planı](#)

Girne - Taşucu hattında yaşanan deniz kazasının ayrıntılı kök neden analizi, arama-kurtarma operasyonları ve Akdeniz'de sefer emniyetini yeniden sağlayacak eylem planı.

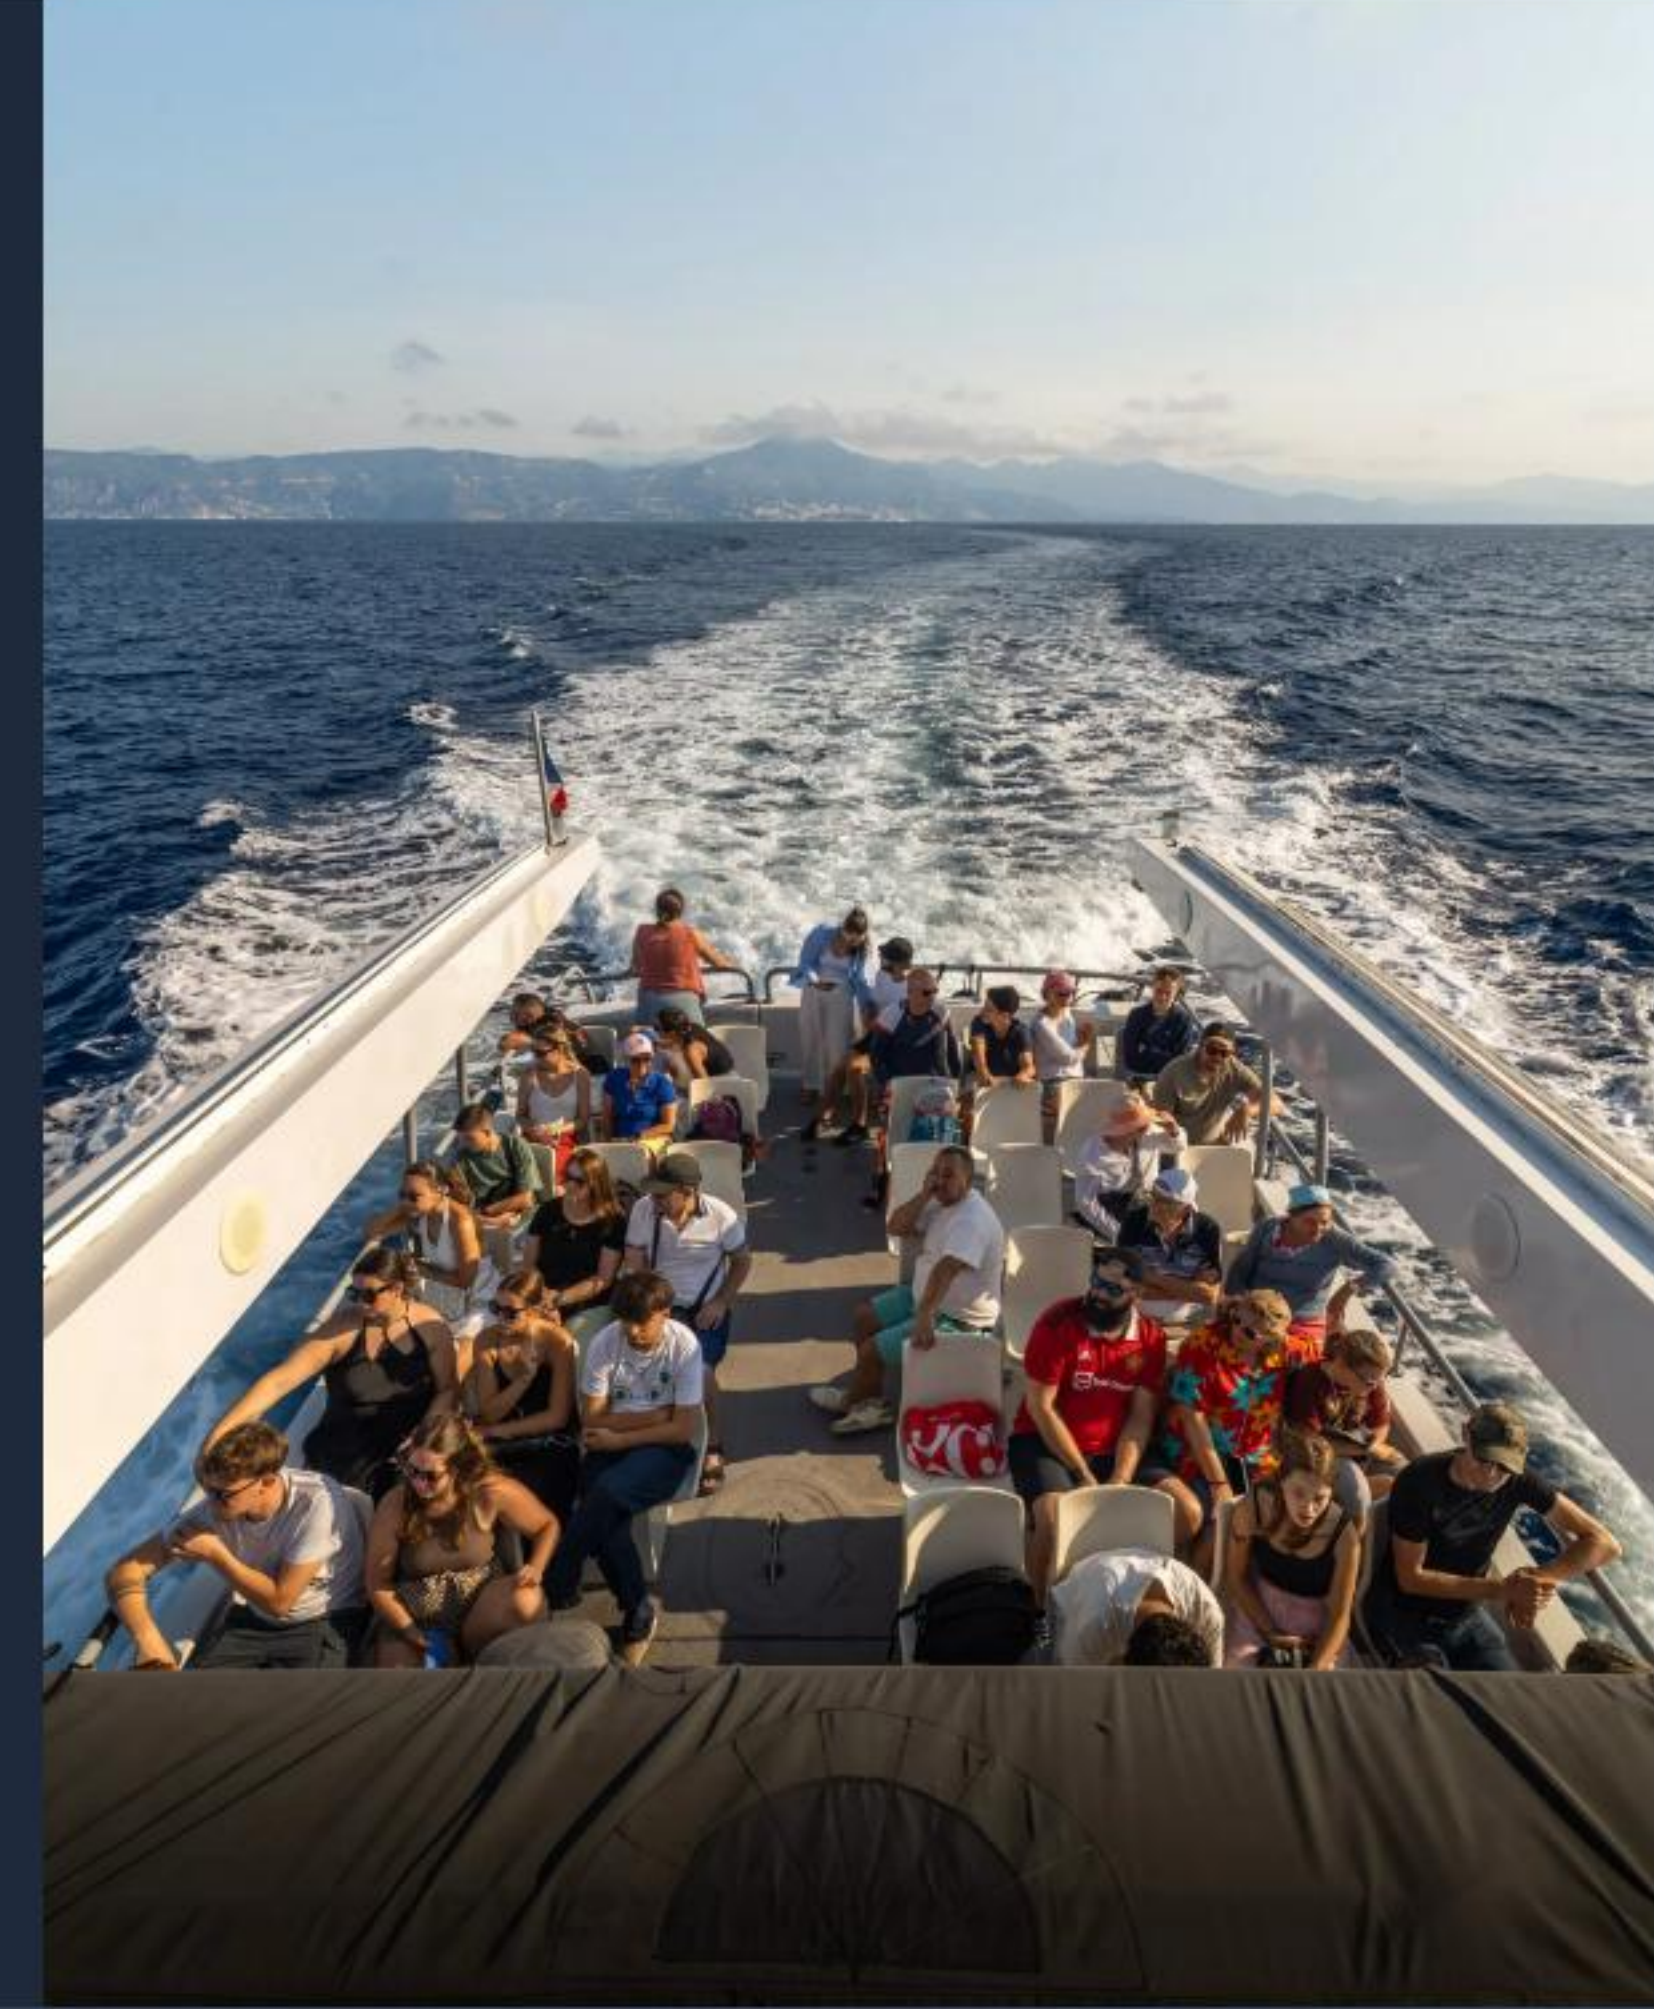
Baş kısımdan su almaya başlayan geminin limana geri dönme girişimi sırasında pruva bölümünün kopması sonucu gemi 550 metre derinliğe batmıştır.
